# Viabilidad del compostaje de los restos de poda de palmera infestada por *Diocalandra frumenti* (Fabricius), para su aplicación como abono orgánico en jardinería: experiencias realizadas

**Carina Ramos Cordero**

PLAN DE CONTROL Y ERRADICACIÓN DE  
***DIOCALANDRA FRUMENTI*** EN LAS PALMERAS DE  
LANZAROTE

*Jornada Técnica*  
**PALMERAS LANZAROTE**  
Cabildo Insular de Lanzarote  
Arrecife, 17 de julio de 2025

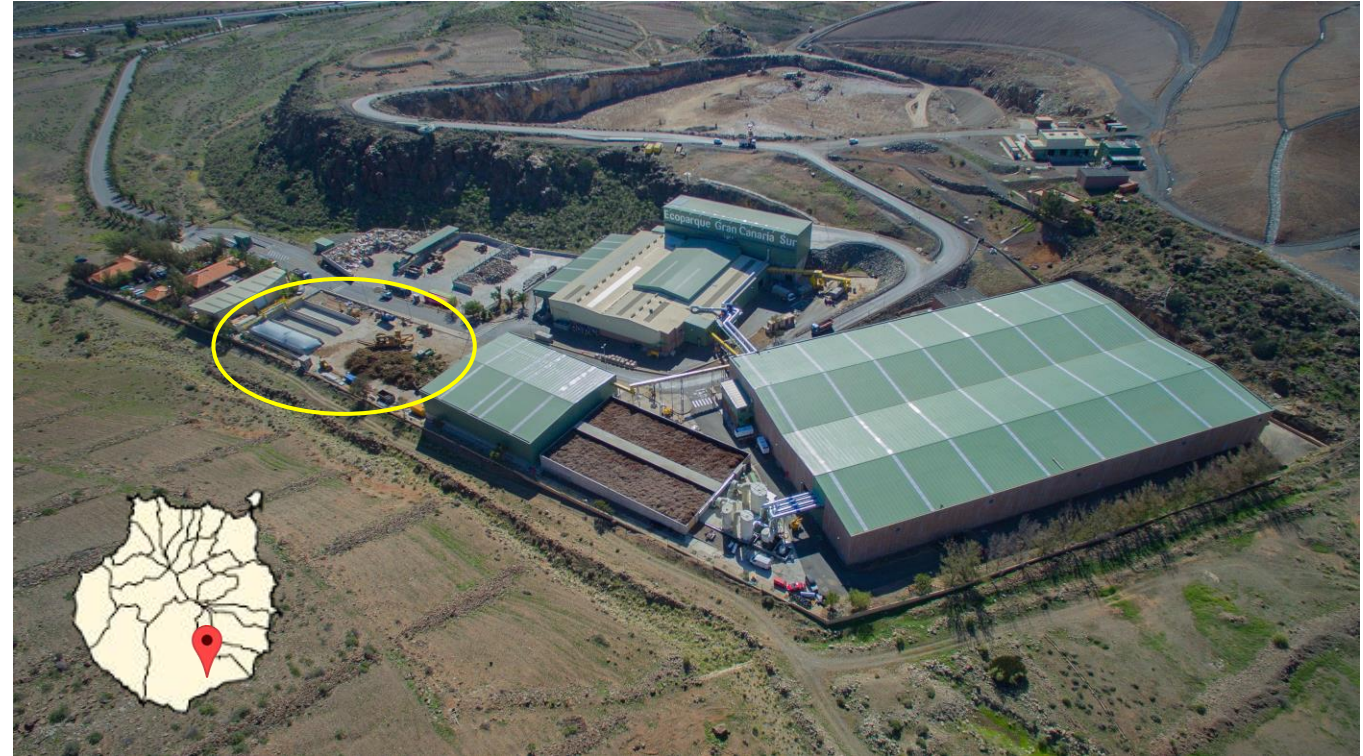
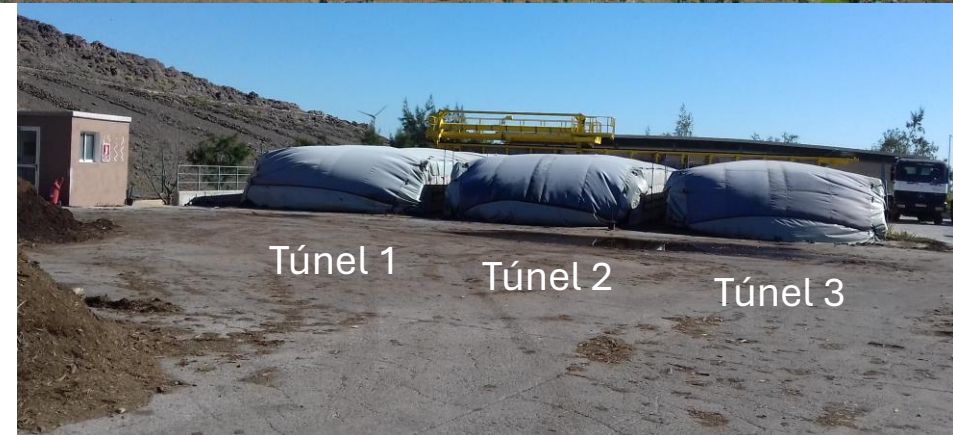
- El estudio se desarrolló en el **Ecoparque Gran Canaria Sur** ( $\approx$  Complejo Ambiental de Juan Grande), ubicado en el T.M. de **San Bartolomé de Tirajana**.
- Este Ecoparque cuenta con una **planta de compostaje con túneles cubiertos y aireación forzada**, con capacidad para **23.000 t/año**.
- Cada trinchera de compostaje mide **6,5 m de ancho  $\times$  30 m de largo**, y el material puede alcanzar **1,5–1,8 m de altura**.
- El ensayo se realizó **bajo las condiciones reales del proceso aplicado en el Ecoparque**.

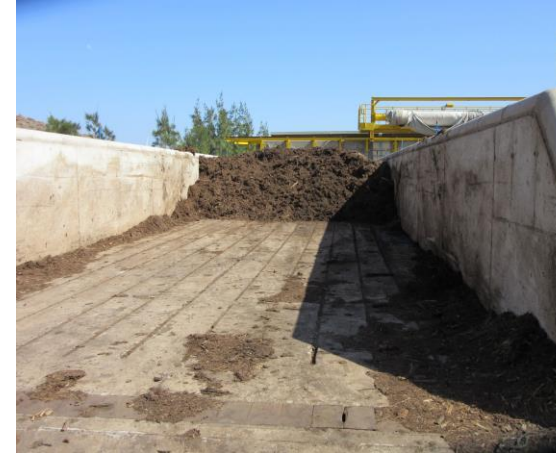
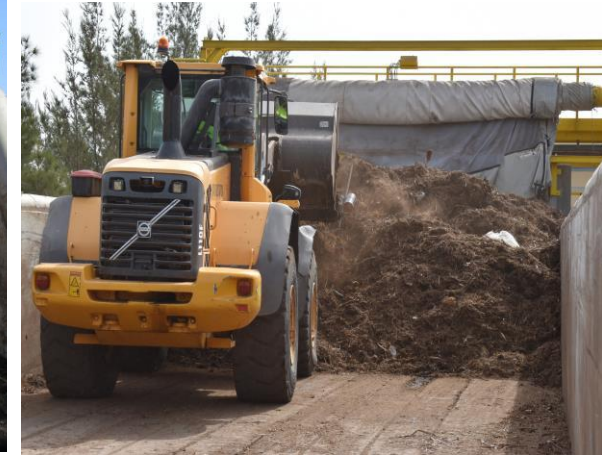
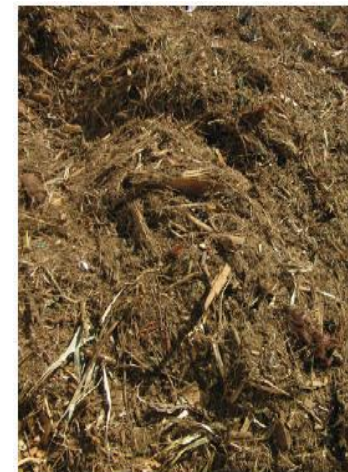
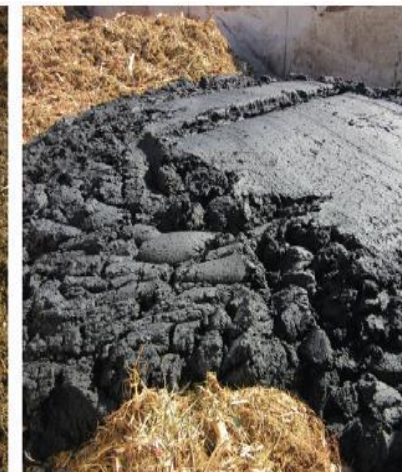
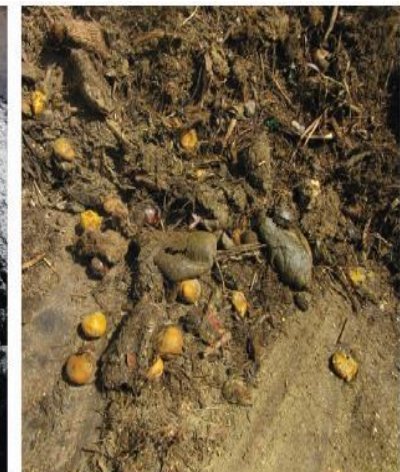
- El **material a compostar** varió entre fases:
  - ✓ **Fase 1 (2017):** poda de palmera triturada, restos de panadería (pan congelado) y lodos procedentes de digestores anaerobios del Ecoparque GC Norte.
  - ✓ **Fase 2 (2019):**
    - **Túnel 3:** poda triturada, restos de panadería y digestato de lodos.
    - **Túnel 1:** poda triturada, restos de panadería y FORM (fracción orgánica de residuos municipales, compuesta por restos de comida y vegetales de pequeño tamaño).
- El proceso completo dura unos **42–48 días**, con al menos un **volteo intermedio**, y una evolución natural de la temperatura a través de las fases: **mesófila** → **termófila** → **maduración**.

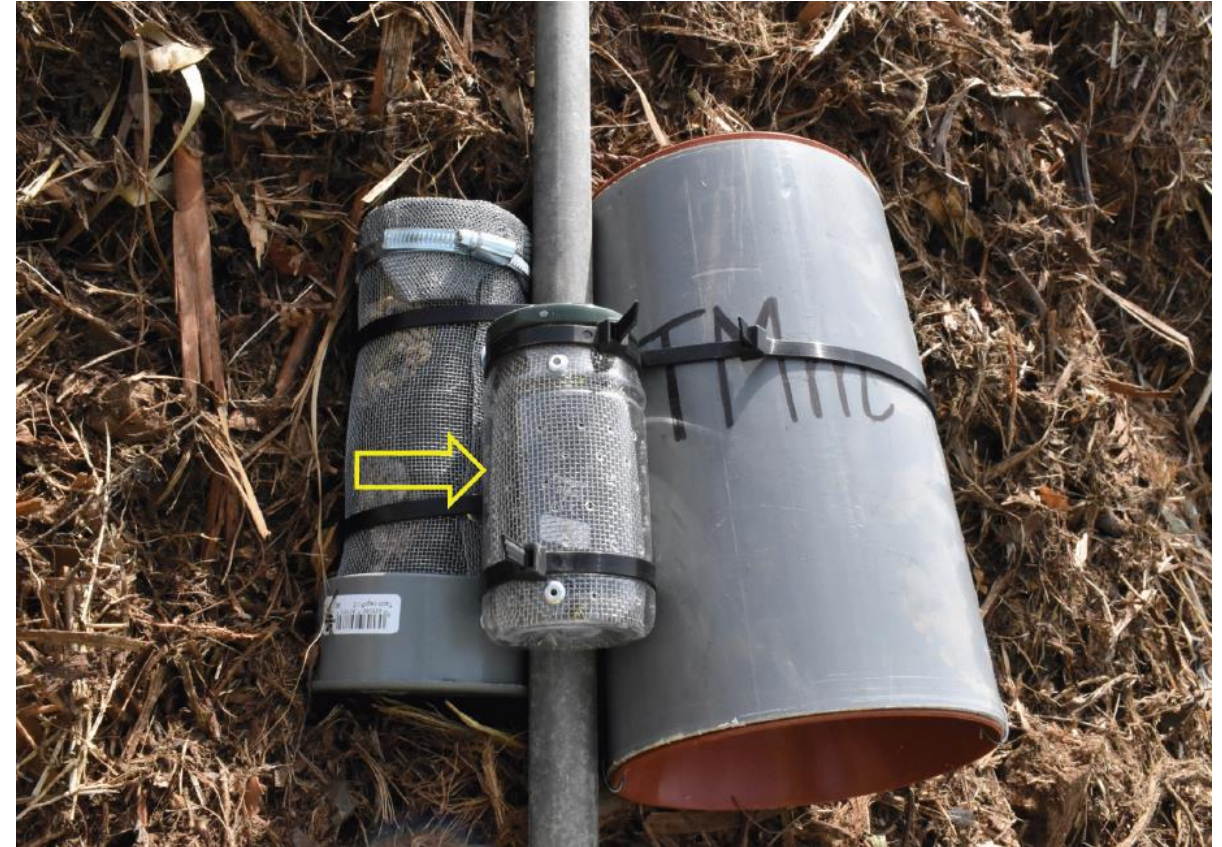
Registrador de temperatura y humedad relativa colocado, dentro de una carcasa protectora, en el túnel 3 de compostaje durante el ensayo llevado a cabo en 2019

- El Ecoparque Gran Canaria Sur registra la temperatura del proceso mediante **sondas digitales inalámbricas** con alta precisión (rango:  $-40$  a  $+375^{\circ}\text{C}$ ), que permiten el seguimiento en tiempo real del perfil térmico.
- En el ensayo de 2017, se recogieron más de **118.000 registros** (uno por minuto) a lo largo de **42 días**, lo que permitió caracterizar el perfil térmico.
- En 2019, además de las sondas del Ecoparque, se instaló un **registrador externo de temperatura y humedad relativa** en el túnel 3 (posición media y altura media), protegido en carcasa.

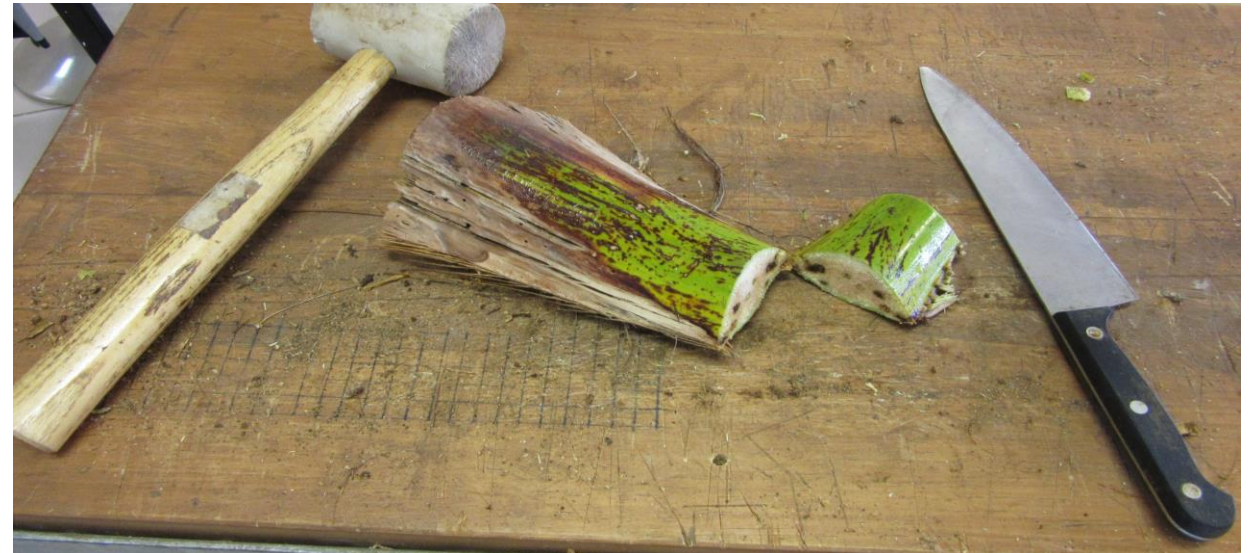
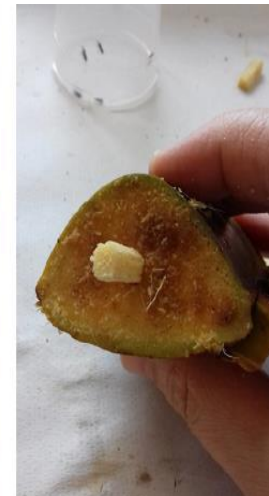
- ✓ **Larva y pupa:** se utilizaron tábalas de palmera con galerías naturales y recientes.
- ✓ **Adultos:** se usaron cuñas sanas a las que se les practicó una galería central artificial. Se introdujeron **5 adultos** de *D. frumenti* mediante pincel. La galería se cerró con un tapón elaborado con la propia tábala y se selló con pasta cicatrizante para reducir la desecación.

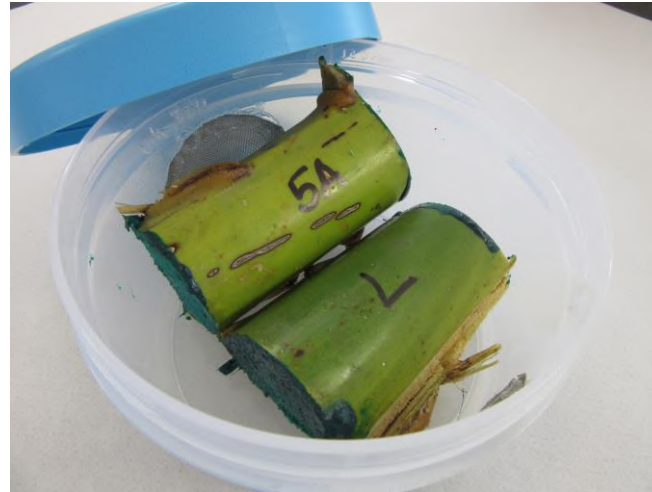
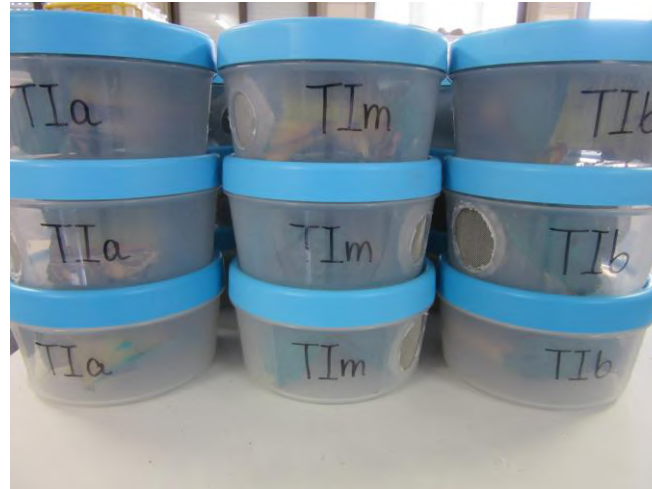
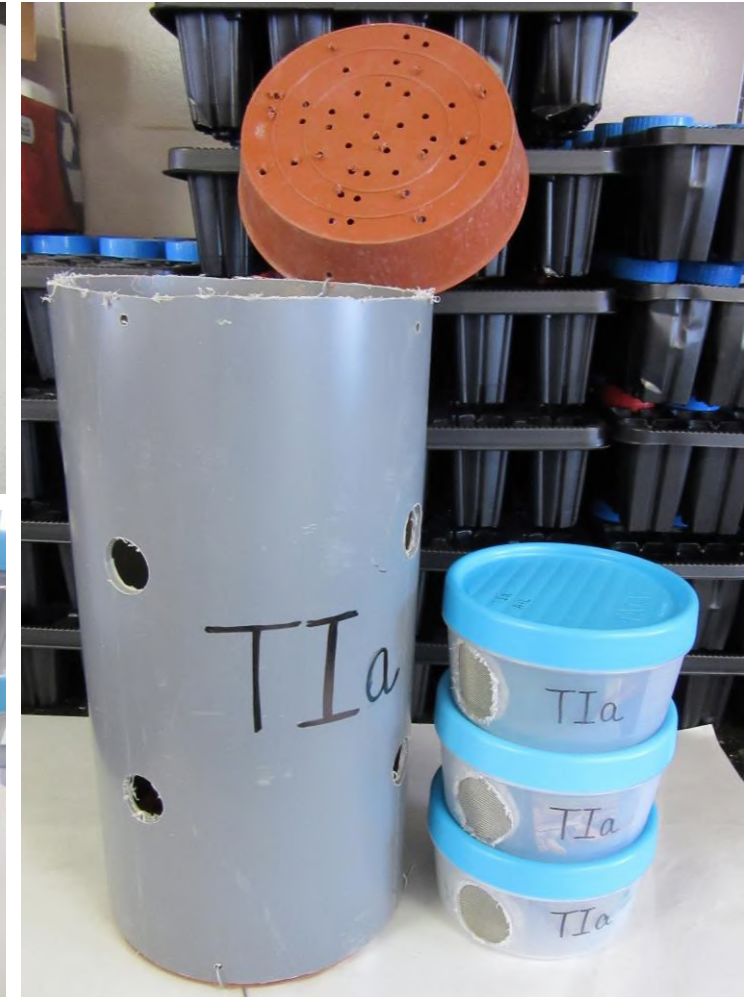
- Las cuñas infestadas se introdujeron en **recipientes ventilados**, provistos de orificios cubiertos con malla metálica.
- Cada recipiente contenía dos tipos de cuñas**, una con larvas y pupas en galerías naturales y otra con 5 adultos de *D. frumenti* introducidos manualmente mediante pincel.
- Para cada combinación de posición (inicio, centro y final) y altura (alta, media y baja), **se colocaron 3 recipientes (réplicas)** dentro de un **tubo cilíndrico perforado**, que permitía el intercambio gaseoso sin alterar las condiciones térmicas del entorno de compostaje.

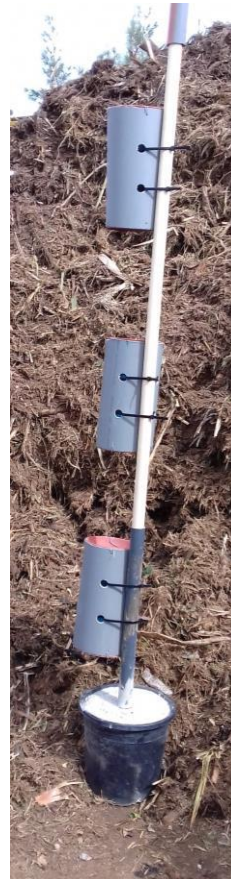
- Los tubos cilíndricos perforados que contenían las tres réplicas por punto experimental se colocaron **sobre estructuras metálicas** que permitían fijarlos a diferentes **alturas** (alta, media y baja) y en distintas **posiciones** dentro de cada túnel (inicio, centro y final).
- Esta distribución permitió evaluar si la **temperatura o ubicación** influía en la supervivencia del insecto.

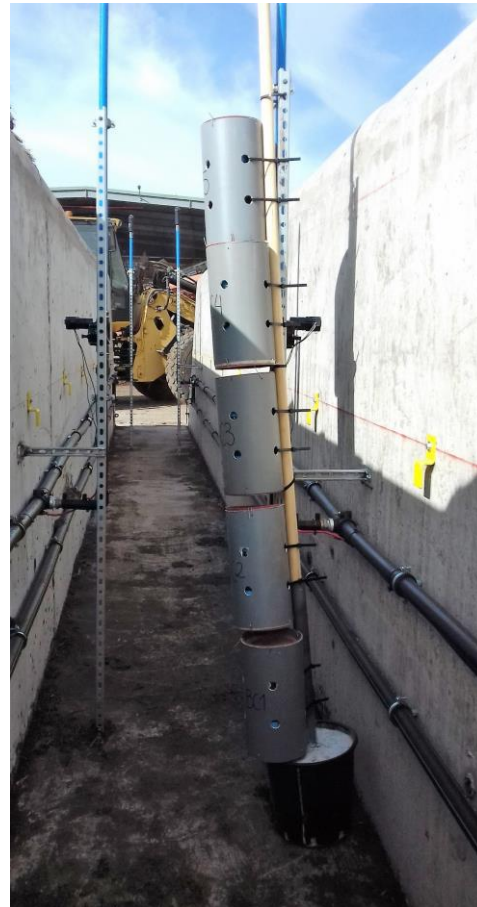
- Paralelamente, se establecieron **controles fuera del material compostado**, ubicados:
  - En los **pasillos divisorios de los túneles**, y
  - En el **laboratorio**, conservados a temperatura ambiente.
- Estos controles permitieron confirmar que los insectos estaban vivos al inicio y eran viables durante el periodo del ensayo.

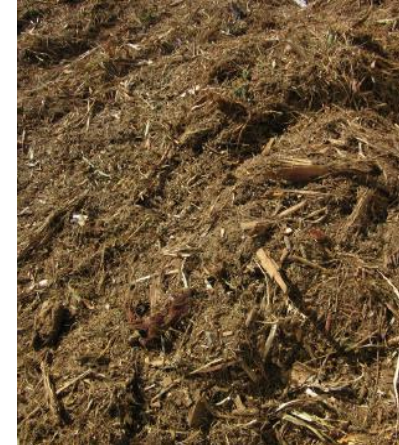
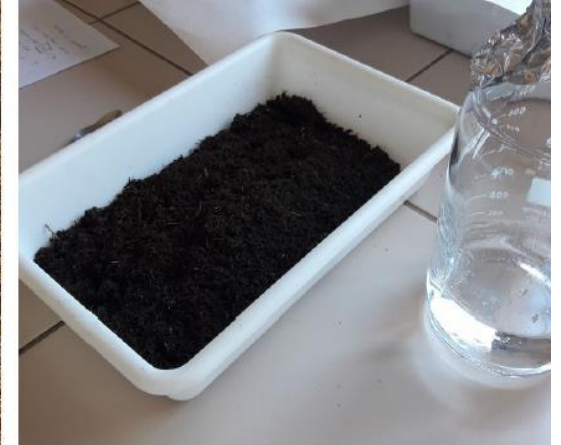
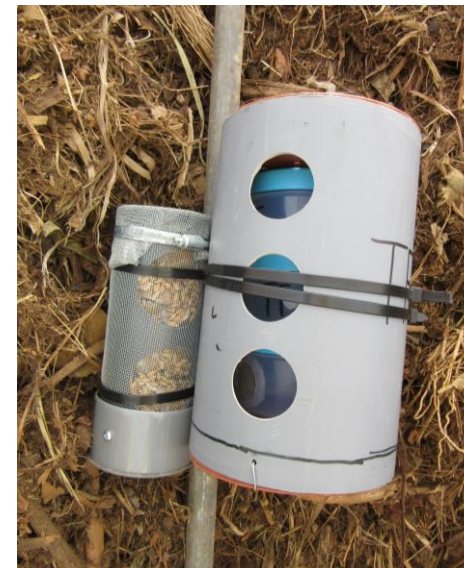
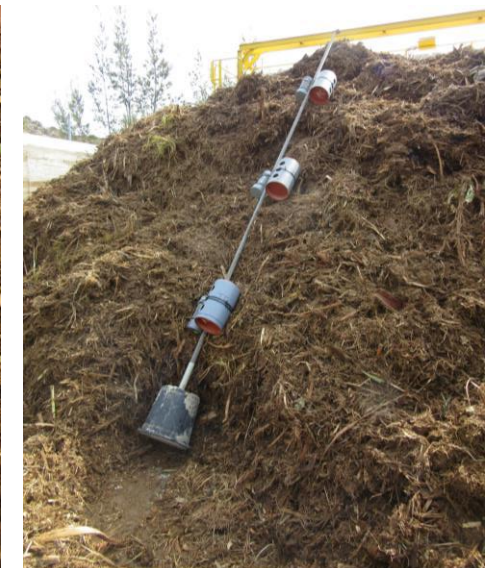
Se realizó un **ensayo controlado** que contenía una mezcla de raquis (afectados naturalmente) y granos de cebada (inoculados artificialmente) con *F. oxysporum* f. sp. canariensis.

Los módulos se introdujeron en diferentes posiciones de las trincheras de compostaje. Tras la fase de maduración, se extrajeron e inspeccionaron para confirmar la presencia o eliminación del patógeno.
